AGENȚIA DE INVESTIGARE FERROVIARĂ ROMÂNĂ - AGIFER

RAPORT DE INVESTIGARE

al incidentului feroviar
produs în circulația trenurilor de metrou în data de 23.07.2018

E DIȚIA FINALĂ
Data: 04.04.2019

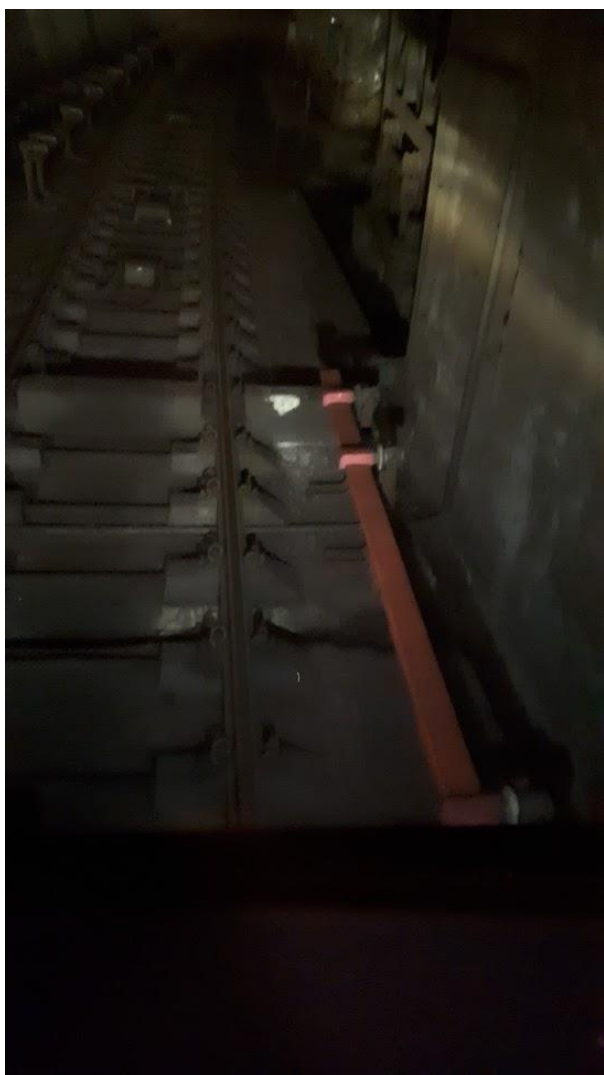
În urma verificărilor s-a constatat lovirea de către subansamblul antirului deteriorat a pragurilor porților ALA din stațiile Aviatorilor și Aurel Vlaicu, firul 1. De asemenea s-a constatat că degajarea de fum din stația Aviatorilor a avut ca sursă conturnarea dintre ansamblul antirului rupt și șina de contact din stația respectivă.

Figura 1. Element al construcției tunelului lovit de ansamblul antirului rupt al semitrenului 1320

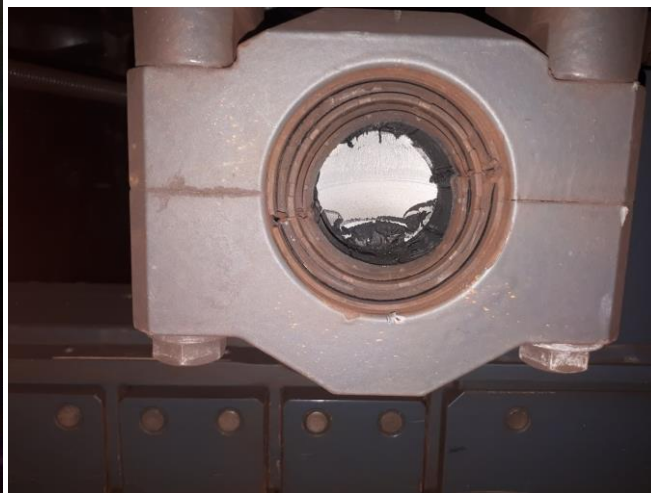
Figura 1. Parte din ansamblul antirului rupt al semitrenului 1320 (capătul de bară rămas fixat în zona articulației de fixare)

- bară de torsiune ruptă în zona articulației de fixare a subansamblului subcadru de boghiu;
- în capătul de bară rămas fixat în zona articulației de fixare a subansamblului subcadru de boghiu se observă în secțiunea rupturii trei zone de culori diferite:

- ruptura s-a produs în interiorul articulației de fixare al subansamblului subcadru de boghiu sub unghi de aproximativ 45 de grade la aproximativ 20-40mm de la marginea exterioară a respectivei articulații de fixare;

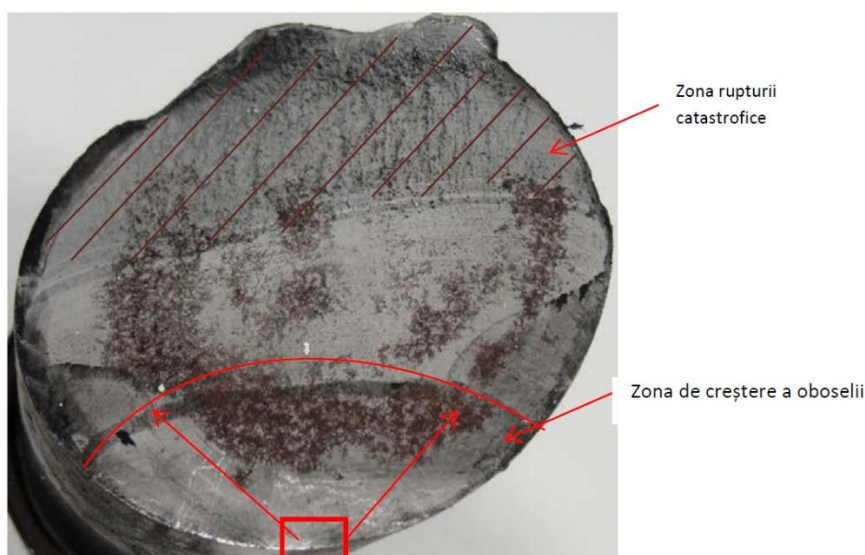
Suprafața de ruptură corespunde unei fisuri care a fost produsă prin mecanisme de oboseală. Fisura a crescut până la aprox. 50% din suprafața secțiunii barei atunci când a fost produsă o ruptură catastrofică (Fig. 3).

Privind în detaliu la suprafața fracturii, este ușor de identificat punctul de origine al fisurii. O analiză detaliată a unei astfel de zone nu permite identificarea (prin metode optice) a oricărei eterogenități superficiale relevante în afară de cele produse în timpul operațiunii de sablare cu alice metalice.

Figura 4. Suprafața de ruptură a barei antirului

Fisura a început într-o urmă mai profundă rămasă în urma sablării cu alice metalice, comparativ cu cele din apropiere. La originea fisurii nu sunt prezente microincludziuni nemetalice sau heterogenități microstructurale. De asemenea, nu se observă nici decarburarea.

Defecțiunea barei de torsiune s-a produs ca urmare a unei probleme de calitate în timpul procesului de sablare cu alicie metalice, proces executat incorect. Conform probelor, au fost afectate numai trei loturi.

- CAF va înlocui complet toate barele antirulii afectate, în număr de 49, conform act CA-BM3- SF1135/01-04-2019 emis de CAF Rail Services, după următorul calendar:
 - În intervalul mai-iunie 2019, vor fi înlocuite un număr de 25 bare de torsiune afectate;
 - Până la sfârșitul lunii noiembrie 2019 vor fi înlocuite celelalte 24 de bare de torsiune.

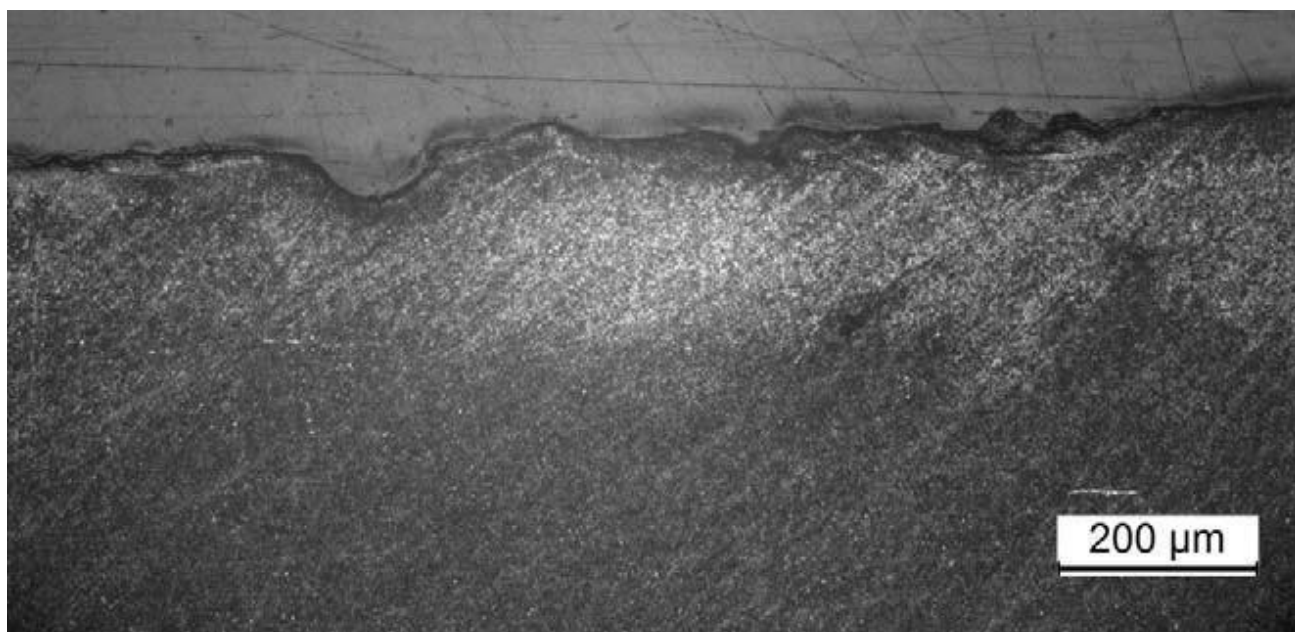
Trebuie subliniată neregularitatea urmelor după sablarea cu alice metalice. Adâncimea urmelor

nu este la fel de omogenă ca cea care se așteaptă în cazul unei operațiuni de sablare cu alice metalice executată corect (Figura 5 - Detaliu al neregularităților suprafeței barei într-o zonă aproape de originea fisurii).

Figura 5 - Detaliu al neregularităților suprafeței barei într-o zonă aproape de originea fisurii
