AGENȚIA DE INVESTIGARE FERROVIARĂ ROMÂNĂ - AGIFER

RAPORT DE INVESTIGARE

al incidentului feroviar
produs în circulația trenurilor de metrou în data de 04.05.2018

EDIȚIA FINALĂ
Data: 04.04.2019

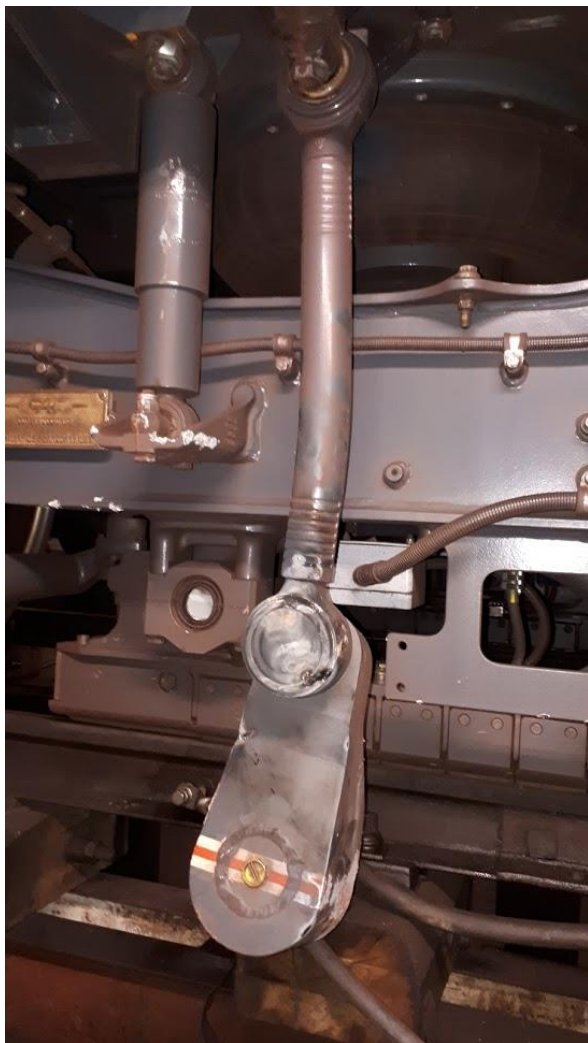
Figura 1

Ruperea barei de torsiune din ansamblul antiruliu al semitrenului 1317, la vagonul R, ultimul boghiu pe partea dreaptă a sensului de mers.

Ansamblul antiruliu deteriorat al vagonului R, semitren 1317

- bară de torsiune ruptă în zona articulației de fixare a subansamblului subcadru de boghiu;
- în capătul de bară rămas fixat în zona articulației de fixare a subansamblului subcadru de boghiu se observă în secțiunea rupturii trei zone de culori diferite:

- ruptura s-a produs în interiorul articulației de fixare al subansamblului subcadru de boghiu sub unghi de aproximativ 45 de grade la aproximativ 20-40mm de la marginea exterioară a respectivei articulații de fixare;
- brațul barei de torsiune, cu capătul de bară desprins (rupt) din articulația de fixare, prezintă lovituri și urme de conturare;
- bieleta subansamblului antiruliu afectat prezintă lovituri în zona mediană și ușor curbată în zona loviturilor din zona mediană;
- în zona boghiului au fost identificate diverse urme de lovire și conturare.

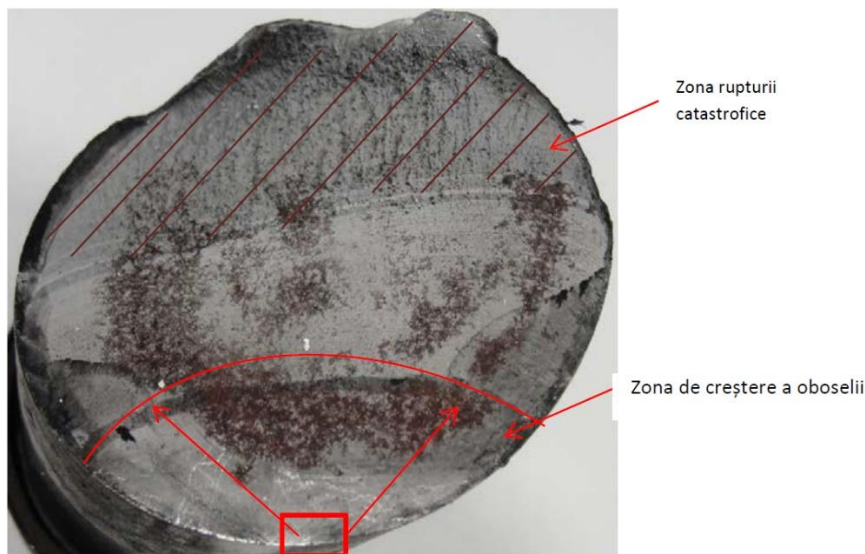
Figura 3. Suprafața de ruptură a barei antiruliu

Suprafața de ruptură corespunde unei fisuri care a fost produsă prin mecanisme de oboseală. Fisura a crescut până la aprox. 50% din suprafața secțiunii barei atunci când a fost produsă o ruptură catastrofică (Figura 3).

Privind în detaliu la suprafața fracturii, este ușor de identificat punctul de origine al fisurii. O analiză detaliată a unei astfel de zone nu permite identificarea (prin metode optice) a oricărei eterogenități superficiale relevante în afară de cele produse în timpul operațiunii de sablare cu alice metalice.

Fisura a început într-o urmă mai profundă rămasă în urma sablării cu alice metalice, comparativ cu cele din apropiere. La originea fisurii nu sunt prezente microincluziuni nemetalice sau heterogenități microstructurale. De asemenea, nu se observă nici decarburarea.

Defecțiunea barei de torsiune s-a produs ca urmare a unei probleme de calitate în timpul procesului de sablare cu alice metalice, proces executat incorect. Conform probelor, au fost afectate numai trei loturi.

- CAF va înlocui complet toate barele antiruliiu afectate, în număr de 49, conform act CA-BM3- SF1135/01-04-2019 emis de CAF Rail Services, după următorul calendar:
 - În intervalul mai-iunie 2019, vor fi înlocuite un număr de 25 bare de torsiune afectate;
 - Până la sfârșitul lunii noiembrie 2019 vor fi înlocuite celelalte 24 de bare de torsiune.
- Conform Raportului CAF, prin intermediul unei campanii de verificare cu ultrasunete efectuată în luna decembrie 2018, s-a asigurat că flota funcționează fără bare fisurate. Nu au apărut fisuri noi din luna august 2018 până în luna decembrie 2018.

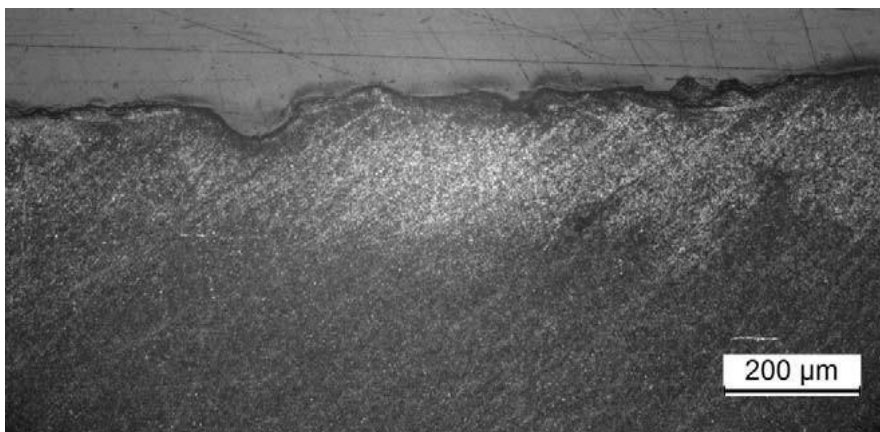
Figura 4 - Detaliu al neregularităților suprafeței barei într-o zonă aproape de originea fisurii

Trebuie subliniată neregularitatea urmelor după sablarea cu alice metalice. Adâncimea urmelor nu este la fel de omogenă ca cea care se așteaptă în cazul unei operațiuni de sablare cu alice metalice executată corect (Figura 4)
